## Гидротехническое строительство

**ОЦЕНКА ТЕХНИЧЕСКОГО СОСТОЯНИЯ ЭШКАКОНСКОГО ГИДРОУЗЛА ПРИ ПРОВЕДЕНИИ МОНИТОРИНГА БЕЗОПАСНОЙ ЭКСПЛУАТАЦИИ****Волосухин Виктор Алексеевич**

## ASSESSMENT OF THE TECHNICAL CONDITION OF THE ASHKAKON HYDROPOWER PLANT DURING THE MONITORING OF SAFE OPERATION

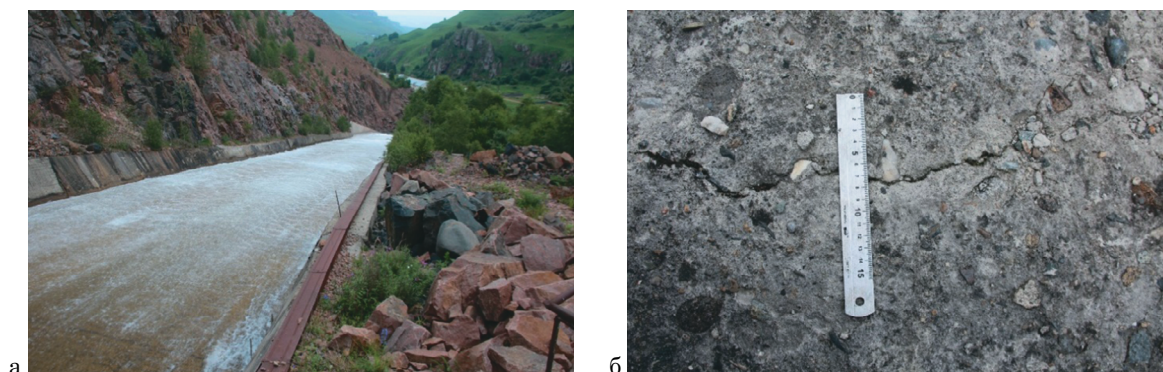
Паводковый водосброс – открытый, vyplненный из железобетона, с боковым автоматическим водосливом практического профиля, с быстротокком и консольным перепадом. В ходе проведенного визуального обследования паводкового водосброса были выявлены дефекты и повреждения, приведенные (рис. 1а). Представлено частичное разрушение железобетона вследствие атмосферных воздействий на паводковый водосброс, также образовались продольные трещины (рис. 1б), появились отслоения защитного слоя, отслоения бетона, образования как продольных, так и поперечных трещин, коррозии бетона и арматуры с последующие фильтрацией воды через данные повреждения. Приведенные дефекты и повреждения можно классифицировать как опасные [9].

Рис. 1. Обследование паводкового консольного водосброса:

а – общий вид; б – образование продольных трещин

Fig. 1. Inspection of the flood cantilever spillway:

a – general view; b – formation of longitudinal cracks

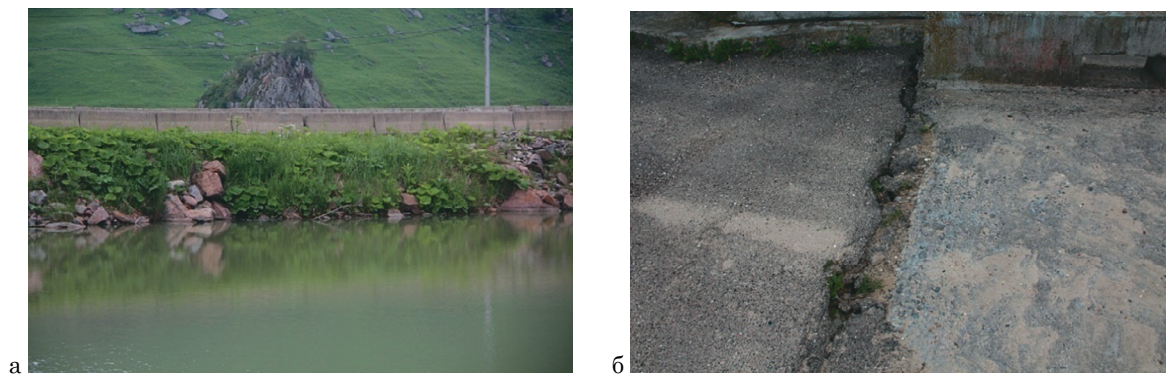
По данным визуального обследования на гребне, бермах и откосах плотины, деформации просадочного или оползневого характера не отмечены (рис. 5б). Размывы крепления (наброска) на верховом откосе отсутствуют.

**Рис. 5. Обследование каменно-земляной плотины:**

а – общий вид; б – разрушение железобетона на стыках моста

**Fig. 5. Examination of the rock-and-earth dam:**

а – general view; б – destruction of reinforced concrete at the joints of the bridge

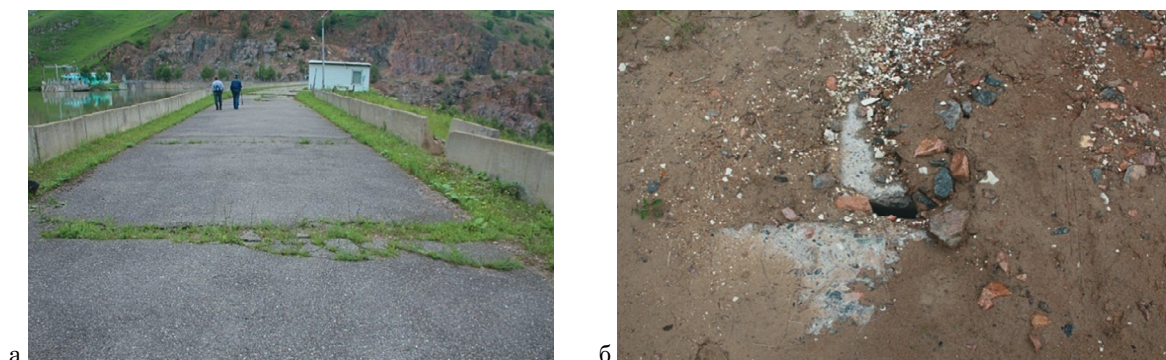
**Рис. 6. Дефекты каменно-земляной плотины:**

а – произрастание растительности; б – разрушение стыков облицовки

**Fig. 6. Defects of the rock-and-earth dam:**

а – growth of vegetation; б – destruction of the joints of the cladding

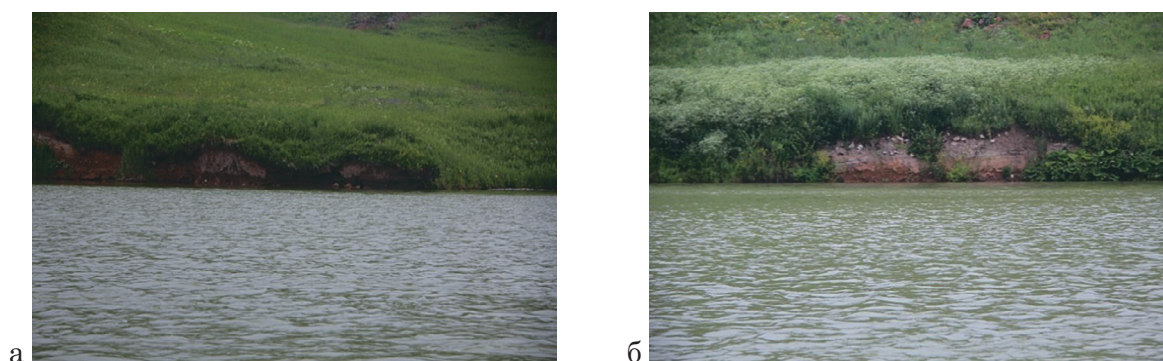
По берегам Эшкаконского водохранилища возникают оползневые процессы вследствие повышенной фильтрации по берегам (рис. 7а). В ходе проведенного визуального обследования водохранилища были выявлены дефекты и повреждения. Оползневые процессы угрожают нормальной эксплуатации сооружения [13]. Приведенные дефекты и повреждения можно классифицировать как опасные (рис. 7б).

Рис. 7. Обследование береговой линии Эшкаконского водохранилища:

а – начало оползня; б – обрушение берега водохранилища

Fig. 7. Inspection of the coastline of the Eshkakon reservoir:

a – the beginning of the landslide; b – collapse of the shore of the reservoir

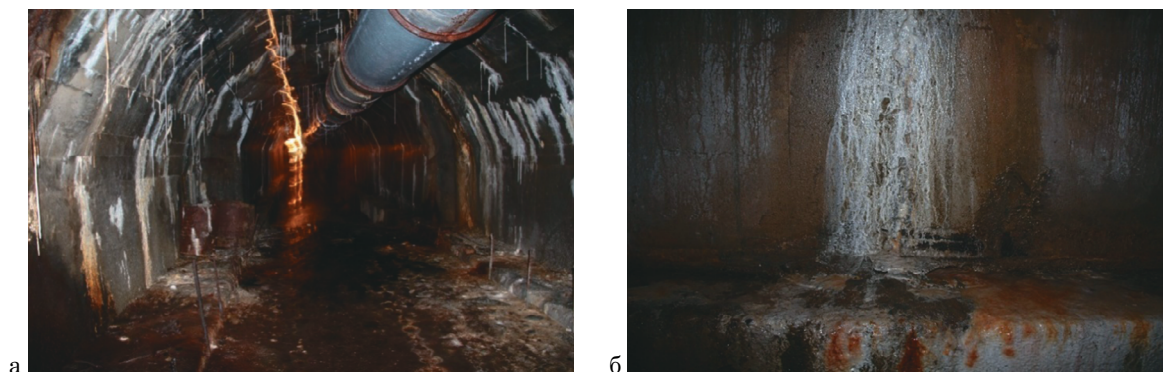
Строительно-эксплуатационный тоннель выполнен в прочной гранитной скале в левобережном массиве (рис. 8а). Он имеет длину 330 м, площадь поперечного сечения  $15 \text{ м}^2$ , толщину железобетонной обделки 30 см. Внутри тоннеля уложены два стальных напорных трубопровода диаметром 600 мм, идущие от водозабора. Трубопроводы защищены железобетонной рубашкой. Общая длина трубопроводов от водозаборного сооружения до камеры переключения № 1-350,55 м. Водоприток в середине вызван обратной отдачей воды из застойных

зон, образовавшихся за обделкой под влиянием напорной фильтрации воды в местах монтажных стыков железобетонных колец (рис. 8б) [14, 15].

Рис. 8. Обследование строительно-эксплуатационного тоннеля:

а – современный вид;

б – на стенках тоннеля наблюдается эрозия бетона вследствие кавитационных процессов

Fig. 8. Inspection of the construction and maintenance tunnel:

a – modern view; b – concrete erosion is observed on the tunnel walls due to cavitation processes

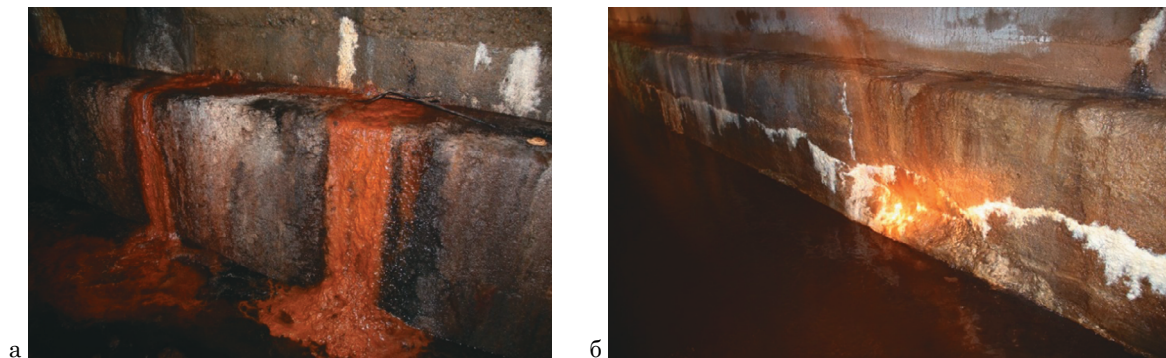
Обделка напорных водоводов имеет продольные трещины и сколы (рис. 9а). На участке без обделки имеют место следы незначительных вывалов горной породы. В целом состояние скальных стенок свода тоннеля является нормальным. Протечки фильтрующей воды в тоннель через скальный массив весьма незначительны – менее 1 л/с. Железобетонная и торкретная обделки заметных повреждений не имеют, хотя на бетоне обделки правобережной и левобережной цементационных штолен, подходной штольни имеют место следы выщелачивания (рис. 9б).

**Рис. 9. Дефекты строительно-эксплуатационного тоннеля:**

а – кавитационные процессы; б – биологическая коррозия бетонной облицовки на выходе из тоннеля

**Fig. 9. Defects of the construction and maintenance tunnel:**

a – cavitation processes; b – biological corrosion of concrete lining, at the exit from the tunnel
