## Гидротехническое строительство

### КОМПЛЕКСНАЯ ОЦЕНКА ТЕХНИЧЕСКОГО СОСТОЯНИЯ ГИДРОУЗЛА НА РЕКЕ МАЛЫЙ ЧЕМБАР В ПЕНЗЕНСКОЙ ОБЛАСТИ

### COMPREHENSIVE ASSESSMENT OF THE TECHNICAL CONDITION OF THE HYDRAULIC STRUCTURE ON THE MALY CHEMBAR RIVER IN THE PENZA REGION

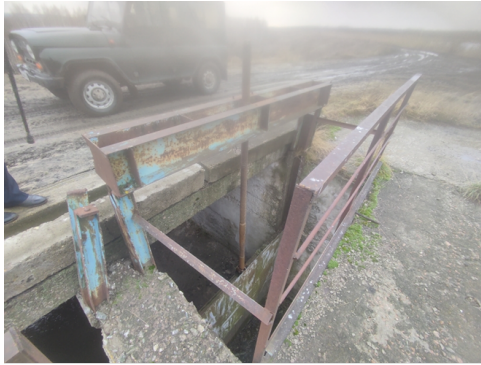
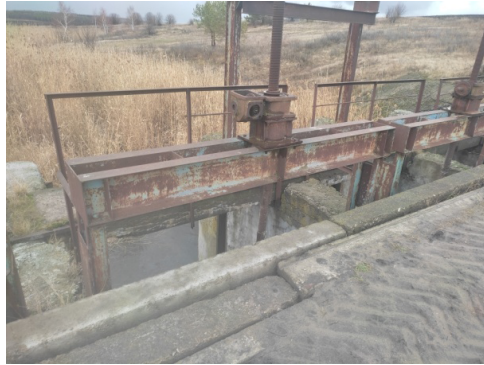
а) подъемный механизм гидромеханического оборудования отсутствует и находится в неработоспособном состоянии

a) The lifting mechanism of the hydro mechanical equipment is not available and in a non-working condition

норм (СП 421.1325800.2018) [11], а подъемное оборудование отсутствует или является неработоспособным. Дно быстротока заилено на 15-20 см, а затопление смотрового колодца донного водовыпуска № 1 подтверждает износ запорной арматуры. Дополнительные риски создают локальные провалы включая участок площадью 1 м<sup>2</sup> у дренажного колодца быстротока.

| №<br>п/п | Наименование<br>показателя<br>Indicator name | Критериальные значения<br>диагностических по-<br>казателей<br>Criterial values<br>of diagnostic indicators | | Фактическое<br>значение<br>Actual value | Оценка<br>Assessment |
|---|---|---|---|---|---|
| 2 | Пропускная<br>способность, м³/с<br>Capacity, m³ / s | 87,5 | 87,5 | 37,73 | Гидромеханическое<br>оборудование находится<br>в неработоспособном<br>состоянии. Превышает K2<br>Hydromechanical equipment<br>is inoperative. Exceeds K2 |

ремонт верхового откоса. Ключевыми должны стать ремонтно-восстановительные мероприятия, в рамках которых должен быть осуществлен демонтаж всех 6 щитов затворов для обеспечения беспрепятственного пропуска воды в период экстремальных паводков. Без реализации перечисленных мероприятий существует риск негативных последствий, угрожающих как экосистеме водохранилища, так и безопасности населенных пунктов в прилегающей зоне.

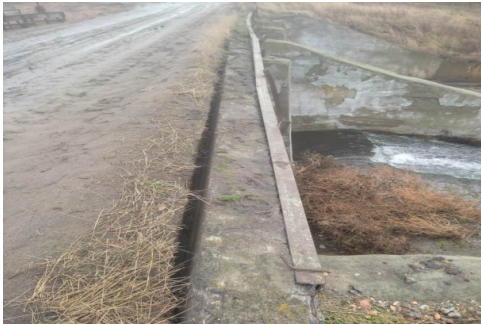
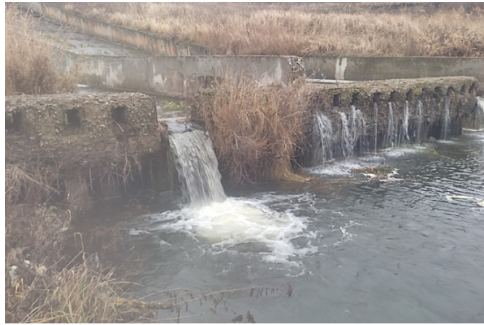
б) сдвиг железобетонной плиты переезда водосбросного сооружения со стороны нижнего бьефа, износ гидрогасителей консоли быстротока и подмыв основания консоли с оголением железобетонных свай

b) Shifting of the reinforced concrete slab of the crossing of the spillway structure from the downstream side and wear of the hydraulic dampers of the high-speed console and washing out of the base of the console with the exposure of reinforced concrete piles

Значительное воздействие транспортных средств, переезжающих водосбросное сооружение, привело к сдвигу железобетонной плиты переезда водосбросного сооружения со стороны нижнего бьефа на 0,1 м.

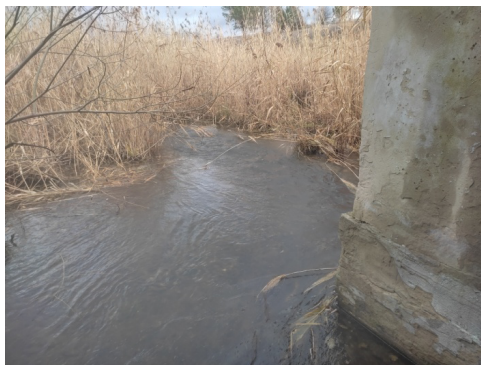
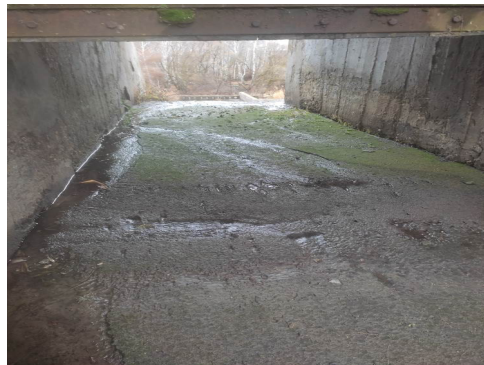
Повсеместное зарастание древесно-кустарниковой растительностью охватило 80% верхового откоса и 90% проводящего канала, что указывает на отсутствие регулярной расчистки.

в) зарастание подводящего канала водосбросного сооружения и заиленность дна быстротока

c) Overgrowth of the supply channel of the spillway structure and silting of the bottom of the rapid current

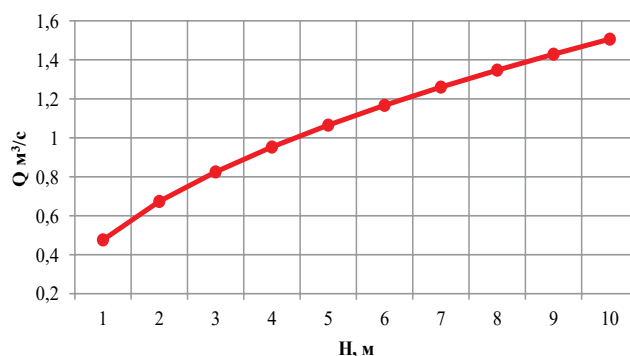
Пропускная способность донного водовыпуска № 1 при нормальном подпорном уровне (НПУ) составляет:  $Q_{\text{НПУ}} = 1,38 \text{ м}^3/\text{с}$ .

Рис. 3. График пропускной способности донного водовыпуска № 1

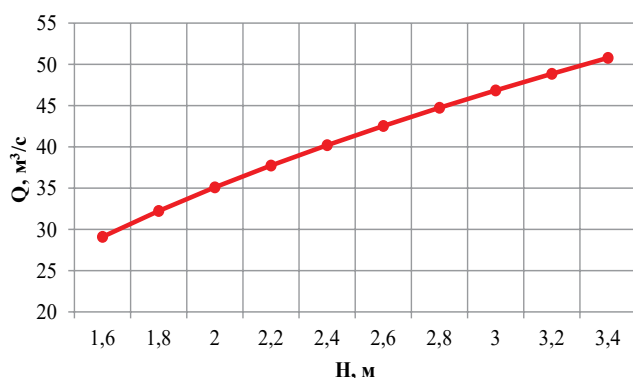
Расчетные паводковые расходы  $Q_{0,5\%} = 91,88 \text{ м}^3/\text{с}$  и  $Q_{3,0\%} = 87,5 \text{ м}^3/\text{с}$  проходят над порогом водослива при напорах  $H_{0,5\%} = 2,7 \text{ м}$  и  $H_{3,0\%} = 2,2 \text{ м}$ , что соответствует отметкам = 175,05 м, НПУ = 174,55 м.

В соответствии с действующей Декларацией безопасности ГТС 23-23(01)0032-13-СХЗ [12] суммарный сбросной расход через все водопропускные сооружения узла при нормальном подпорном уровне составляет  $89,5 \text{ м}^3/\text{с}$ . С учетом того, что донный водовыпуск № 2 находится в неработоспособном состоянии, фактический суммарный сбросной расход через все водопропускные сооружения узла при НПУ будет составлять  $39,11 \text{ м}^3/\text{с}$ , что меньше проектного на  $50,4 \text{ м}^3/\text{с}$ , или 56%.

Рис. 4. График фактической пропускной способности водосбросного сооружения

Таким образом, по результатам расчетов пропускной способности водосбросного сооружения и донного водовыпуска № 1 можно сделать вывод о том, что в случае непроведения срочных работ по капитальному ремонту узла гидротехнических сооружений присутствует высокая вероятность возникновения аварийной ситуации, при которой могут пострадать жители сел и деревень Белинского района Пензенской области.

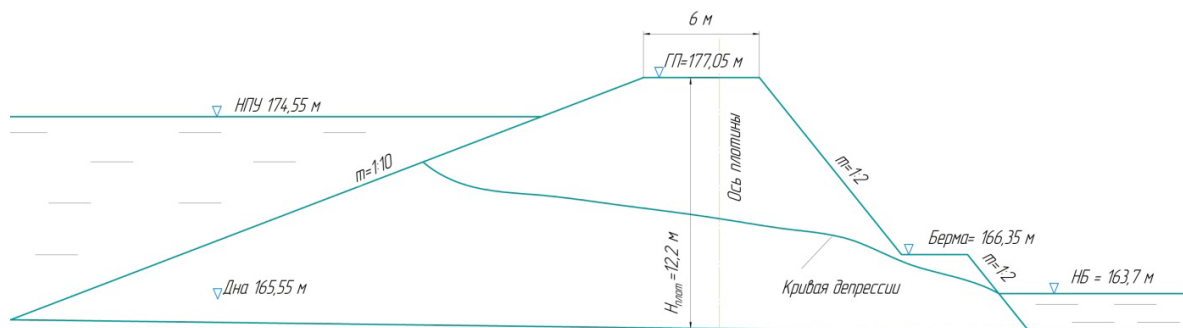
$$I_{\text{вых}} \frac{\Delta h}{\Delta l} = \frac{Y_{n-1} Y_n}{x_n - x_{n-1}} = \frac{2,47 - 0,50}{51,4 - 48,0} = 0,58 \leq I_k = 0,80.$$

На основании данного расчета можно сделать вывод о том, что фильтрационная прочность грунтов тела плотины и основания обеспечена, так как выходной градиент меньше критического показателя для суглинка (0,8), из которого выполнено исследуемое сооружение.

Рис. 6. Поперечный профиль грунтовой плотины вдоль оси донного водовыпуска № 1
